Heerlen

IBOR schouw 2018 Bedrijventerrein De Koumen

Rapportage schouwresultaten De Koumen 2018

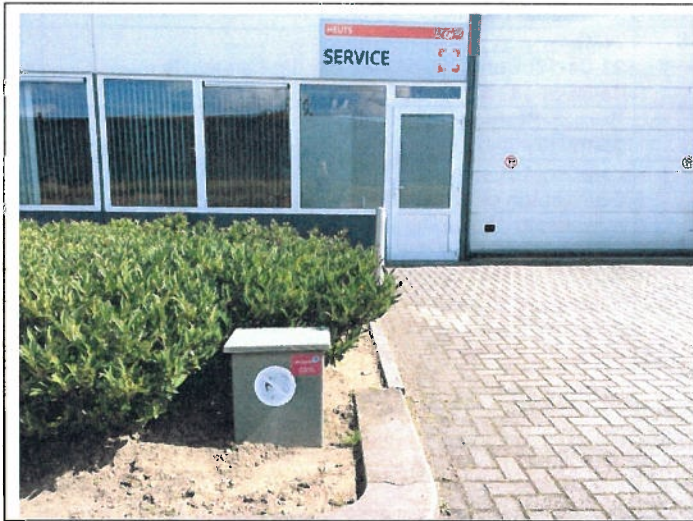
Foto 3 (2016)

Opmerking:	Loca- tie:	Maatregel: Omschrijving:	Cat:
7	Zijlijnaspecten			
7.4.	Gas afsluiter voor perceel. Kans op aanrijding is groot, waardoor wederom het gas op het bedrijventerrein wordt afgesloten. Zie foto 3 (2016)	4	BTM Parkstad zal eigenaar verzoeken om de gas afsluiter te beveiligen. 04-04-17: Afsluiter is niet beschermd. 04-04-2018: Gasafsluiter voor nr. 44 is niet beschermd, actie BTM Parkstad

5.	Straatmeubilair			
5.1.				
5.2.				
6.	Openbare Verlichting			
6.1.				
7	Zijlijnaspecten			
7.1.	Gas afsluiter voor Koumen.44. Kans op aanrijding is groot, waardoor wederom het gas op het bedrijventerrein wordt afgesloten.	4	BTM Parkstad zal eigenaar verzoeken om de gas afsluiter te beveiligen. 04-04-17: Afsluiter is niet beschermd. 04-04-2018: Gasafsluiter voor nr. 44 is niet beschermd, actie BTM Parkstad

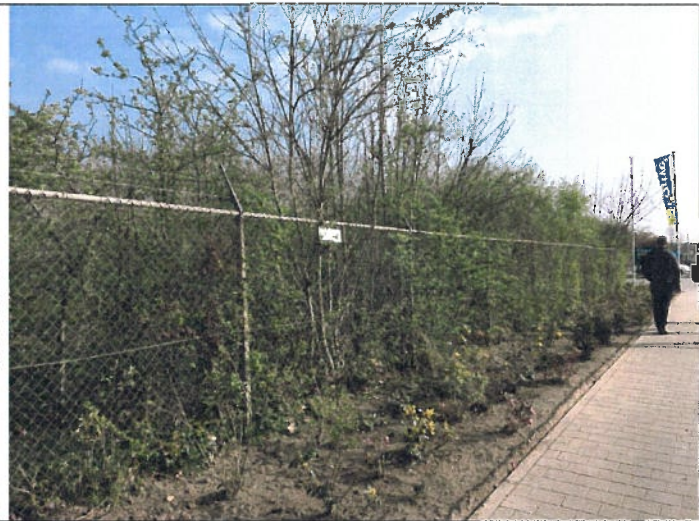
Foto 4 (2017)

7.2.	Waterputje van WML kapot gereden nabij stenen trafostation, zie foto 8 (2017)	6	gemeente Heerlen WML 21-04-17: Bericht van WML dat het hersteld is. 04-04-2018: Is hersteld, afgehandeld	
7.3.	Graffiti op containergebouw van Enexis, zie foto 6 (2017)		Bureau Stadsbeheer: 25-09-17: Gebouw is geen eigendom van de gemeente. In artikel 1.9.2 van de OGN 2011 (Overeenkomst Gemeenten en Nutsbedrijven) staat: "In geval van signalering of melding van kwetsende, aanstootgevende, discriminerende of gevaarzettende teksten, zal Enexis deze op zo kort mogelijke termijn verwijderen dan wel onleesbaar maken". Graffiti is niet kwetsend en wordt vooralsnog niet verwijderd. 04-04-2018 Situatie onveranderd, afgehandeld	
7.4.	Op diverse plaatsen doorgroei struiken door afrastering vanaf privaat eigendom, zie foto 4 (2017)	3	04-04-2018 Doorgroei beplanting bij VDL, actie BTM Parkstad

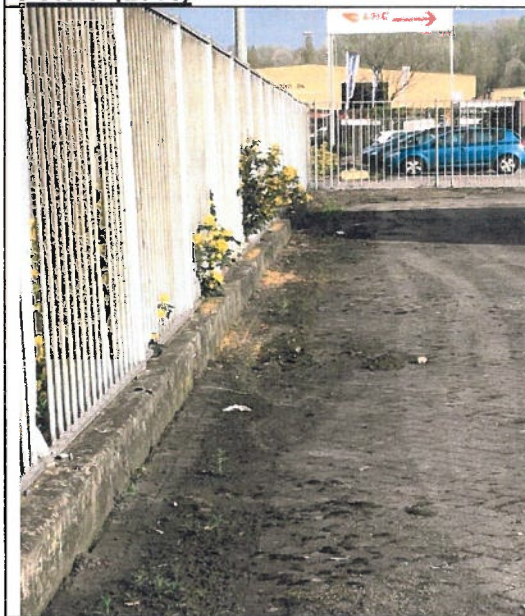
Foto 7 (2017)

Opmerking:	Loca- tie:	Maatregel: Omschrijving:	Cat:
4.	Groen			
4.1.	Gemeentelijk groen steekt door de afrastering van het bedrijf huisnr: 78, zie foto 7 (2017)	2	Bureau Stadsbeheer: 25-09-17: Overhangend groen wordt verwijderd. 04-04-2018: Is verwijderd. Afgehandeld

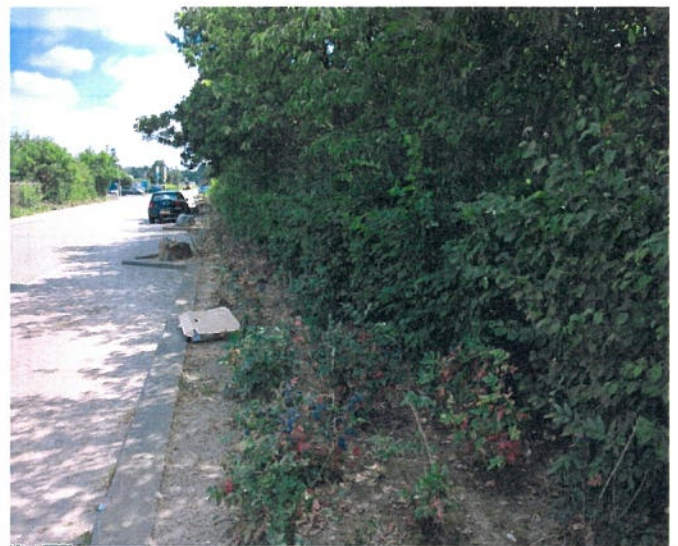
Foto 1 (2018)

4.	Groen			
4.1.	04-04-2018: Door Graus verzoek ingediend bij gemeente om parkeerplaatsen.		Parkeerplaatsen gerealiseerd, afgehandeld	
4.2.	Doorgroei beplanting door afrastering bij VDL Koumen 2 Zie foto 1 (2018)	3	04-04-2018: Actie BTM Parkstad
